Palazzo dei Normanni  
Palermo

# SALA D'ERCOLE

Il restauro - testimonianze storiche e diagnostiche

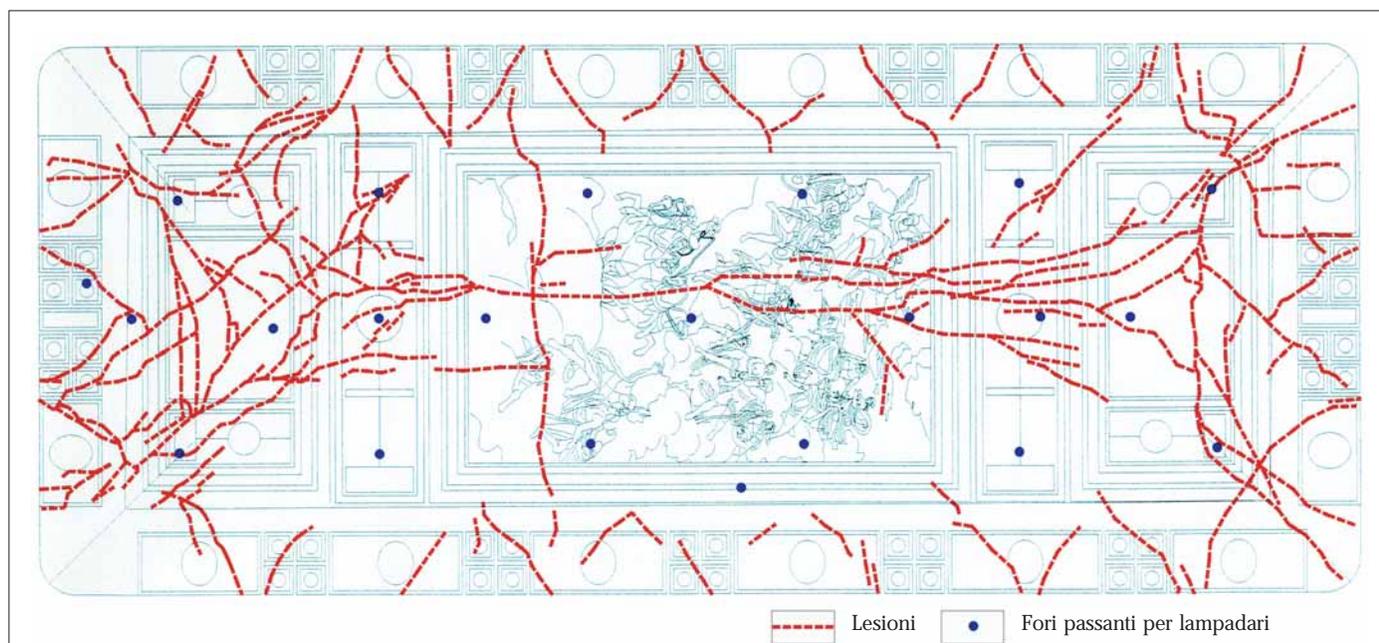
L'intradosso della volta di sala d'Ercole, subito dopo l'evento sismico del 6 settembre 2002, presentava numerose lesioni, variamente orientate all'intradosso della volta, che portò ad un immediato intervento di puntellamento della struttura voltata. La volta presentava delle lesioni sulle giunzioni tra la struttura muraria e le incannuc-

Grafico della volta con indicate le lesioni dopo il sisma

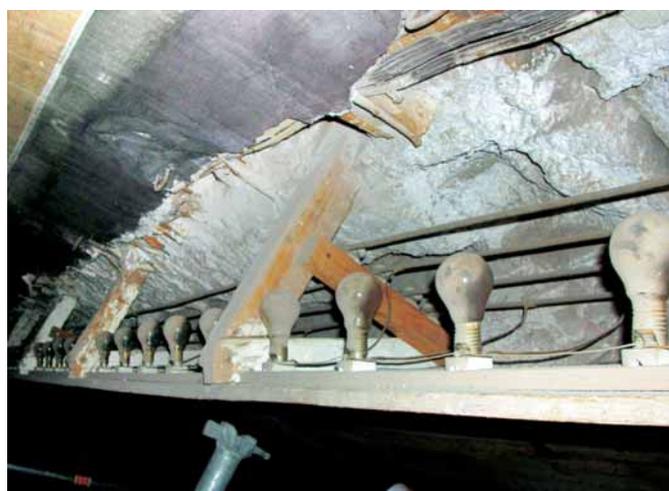
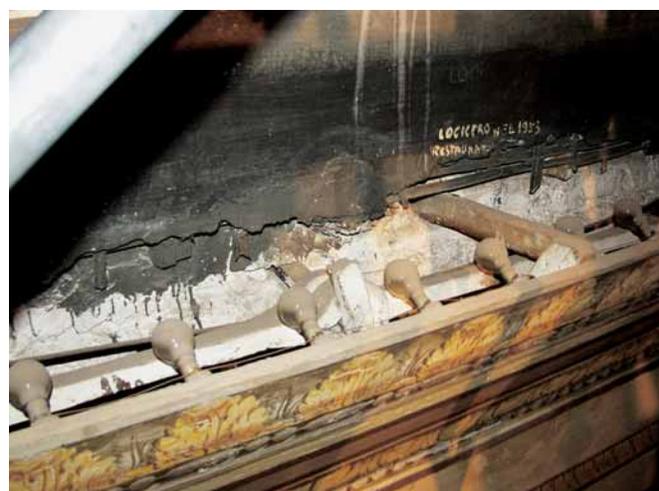
Particolari dei tiranti con i dormienti nel muro dove sono ancorate le superfici lignee della veletta. Nella foto di destra si legge "Lo Cicero nel 1953 - Restaurata"

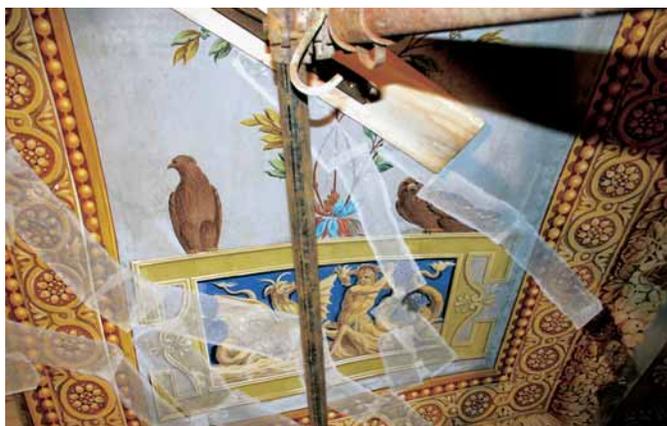
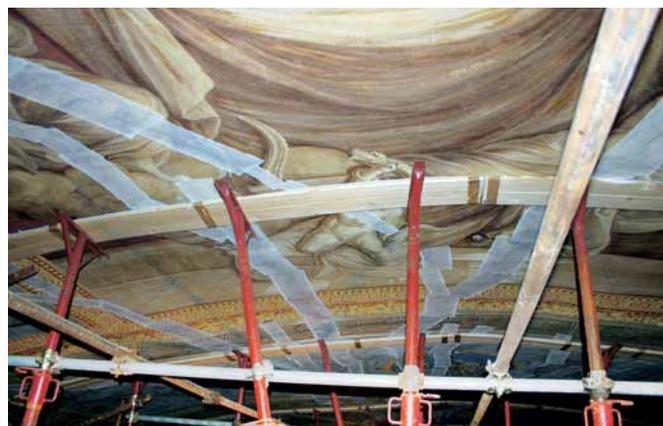
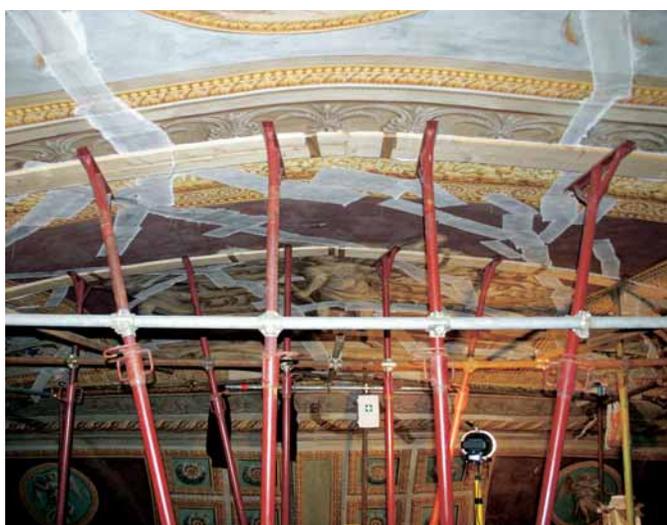
Anche i supporti lignei delle decorazioni, sia della veletta che delle porte, presentavano profonde fessurazioni e l'allontanamento delle assi. Inoltre vari interventi di impiantistica effettuata nei tempi avevano provocato fori oltre ad alcune lacune. Il legno risultava in più parti attaccato da insetti xilofagi, in particolare in maniera più diffusa nella veletta della parete attigua a piazza Indipen-

denza, che aveva avuto nel tempo grossi problemi di infiltrazioni d'acqua. Inoltre la pellicola pittorica in vaste zone si presentava sollevata a scaglie con diffuse cadute di colore.

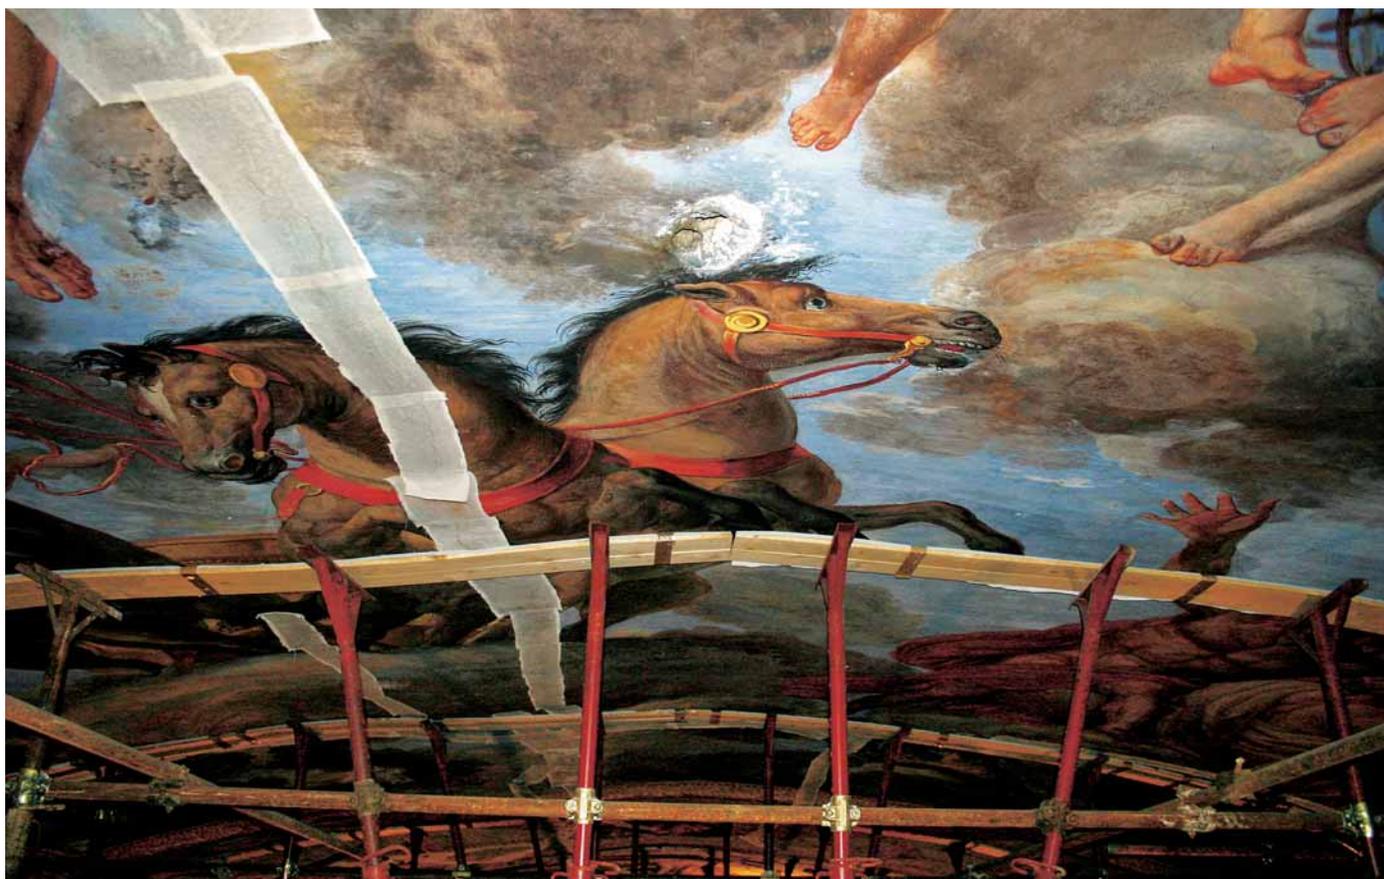
Puntellamento della volta e velinatura

Con un primo intervento sulle lesioni e sui distacchi d'intonaco dei dipinti murali, furono applicate le garze con una resina acrilica in soluzione, e furono eseguite alcune stuccature provvisorie con idonea malta, finalizzate al contenimento della boiaccia iniettata dall'estradosso della volta per il consolidamento strutturale della stessa.

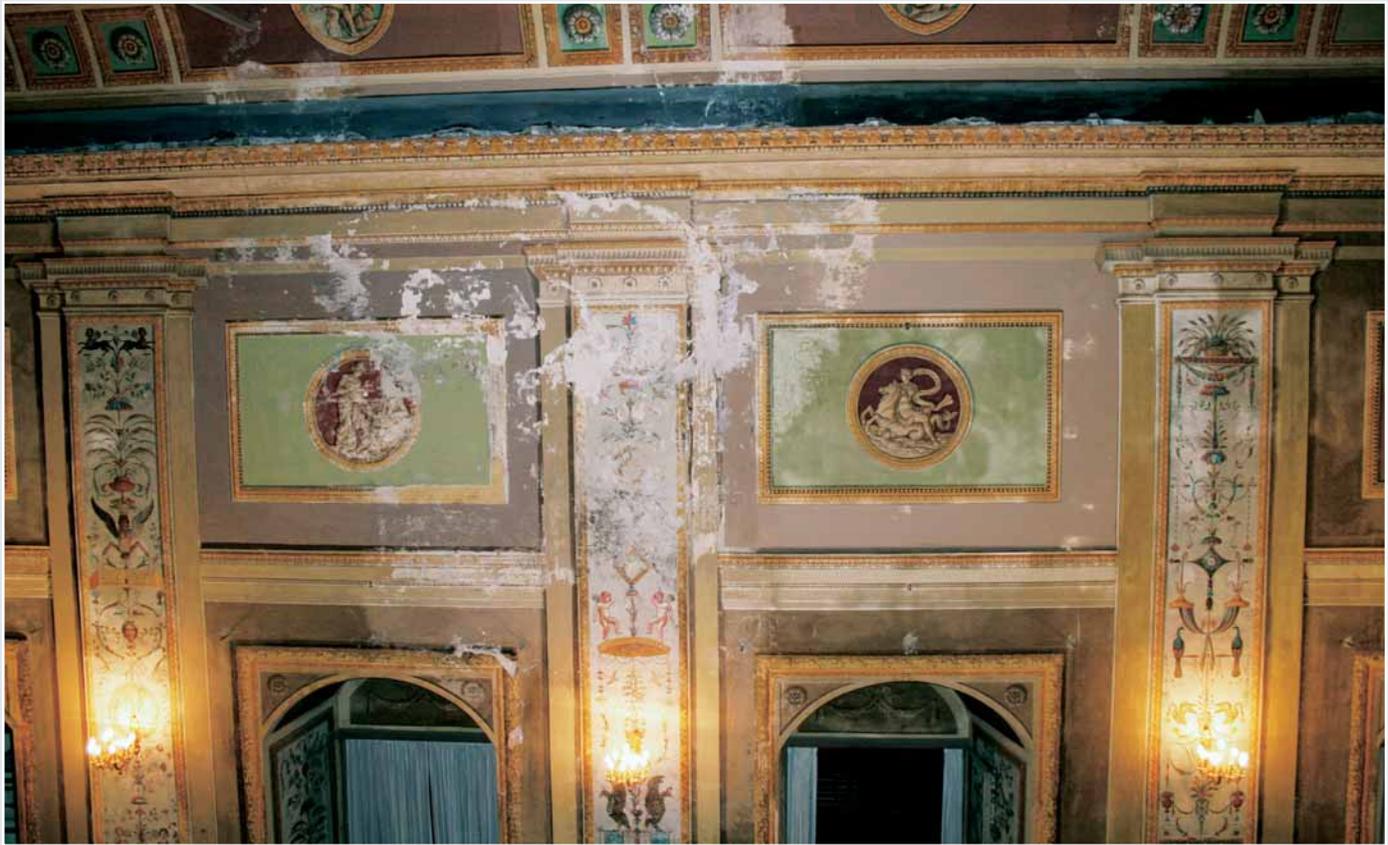
Dalla piattaforma di lavoro è stato possibile osservare lo stato di conservazione della volta e delle pareti notando che oltre ai problemi causati dal sisma, l'infiltrazione d'acqua dal tetto o da alcuni pluviali occlusi e l'umidità relativa avevano provocato diffuse efflorescenze saline causando la caduta del colore, il sollevamento a scaglie e la polverizzazione del colore, con la conseguente insufficiente adesione della pellicola pittorica al supporto murario. Infatti in alcune parti erano presenti vaste lacune d'intonaco causate dai crolli.

Particolari delle pareti e della volta: efflorescenze saline con sollevamento a scaglie, polverizzazione e caduta del colore

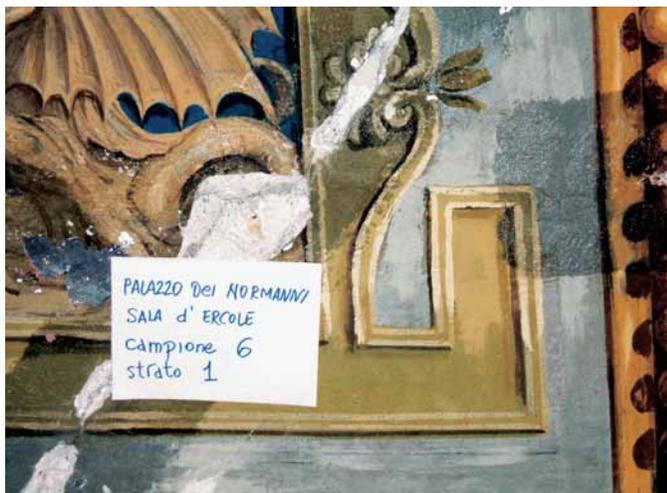
Indagine e prelievo di campioni

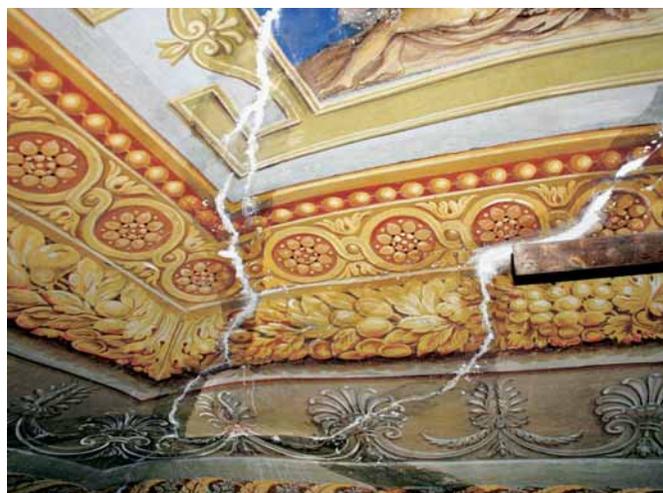
Particolari delle stuccature provvisorie

Le stuccature provvisorie sono state eseguite tramite malta idonea testata per essere compatibile con gli intonaci originali, utili a non fare uscire il prodotto consolidante iniettato nelle lesioni presenti nell'estradosso.

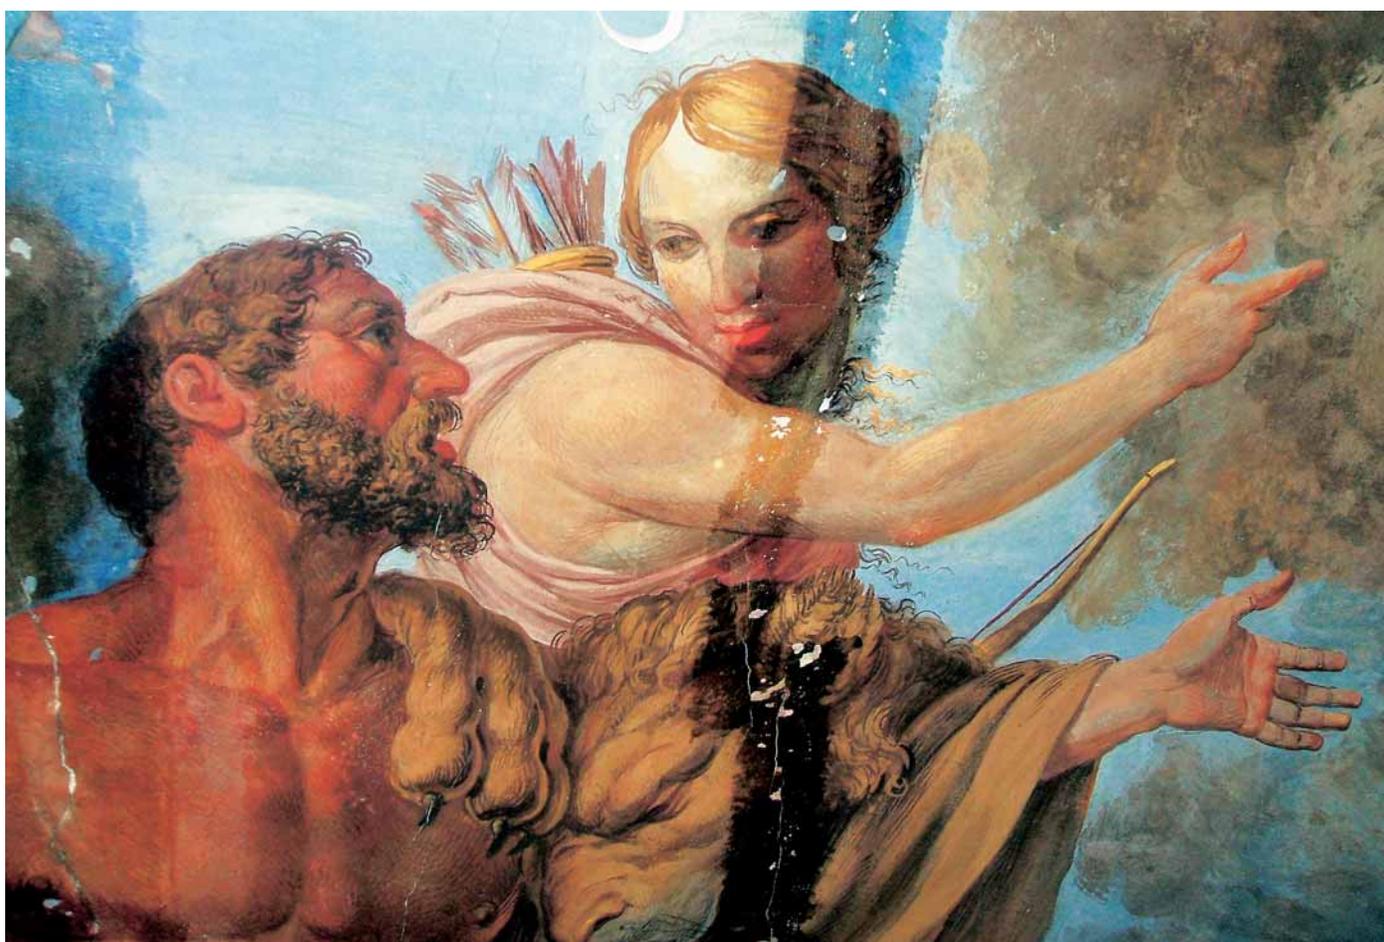
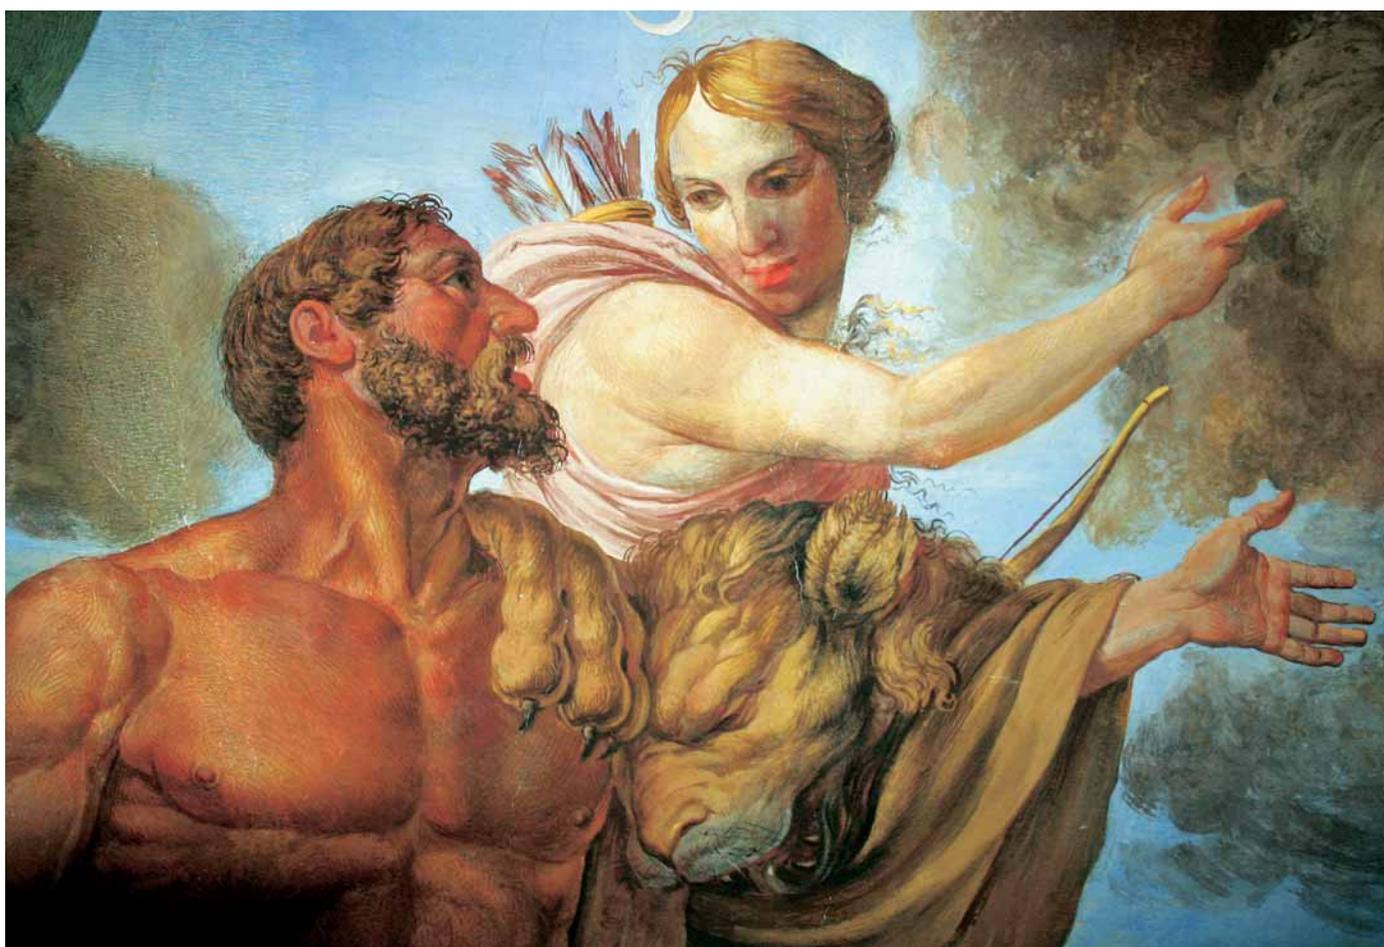
Particolare della "Morte di Ercole" prima e dopo il restauro

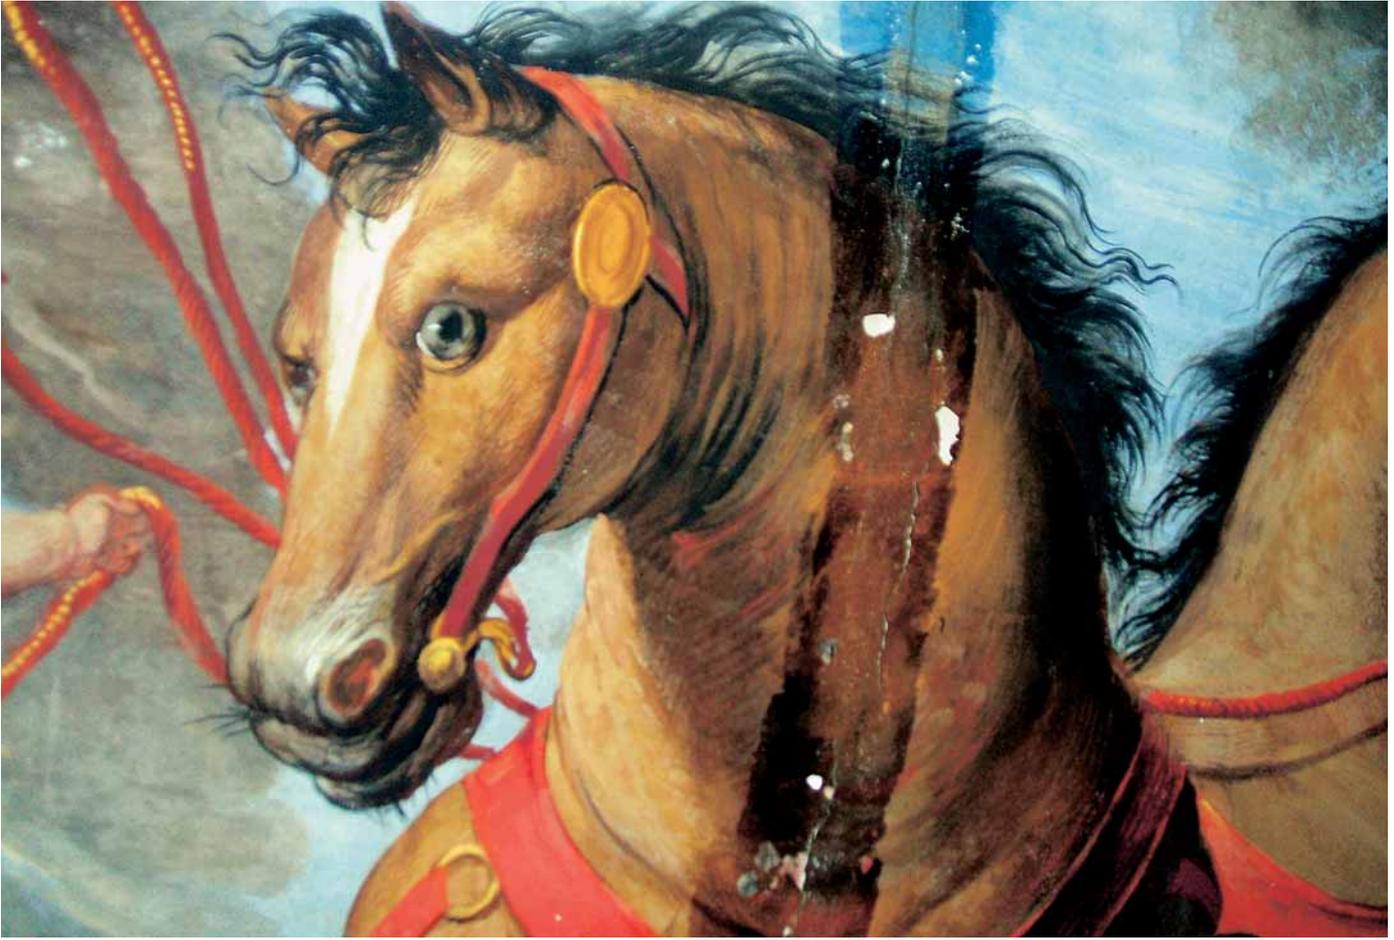
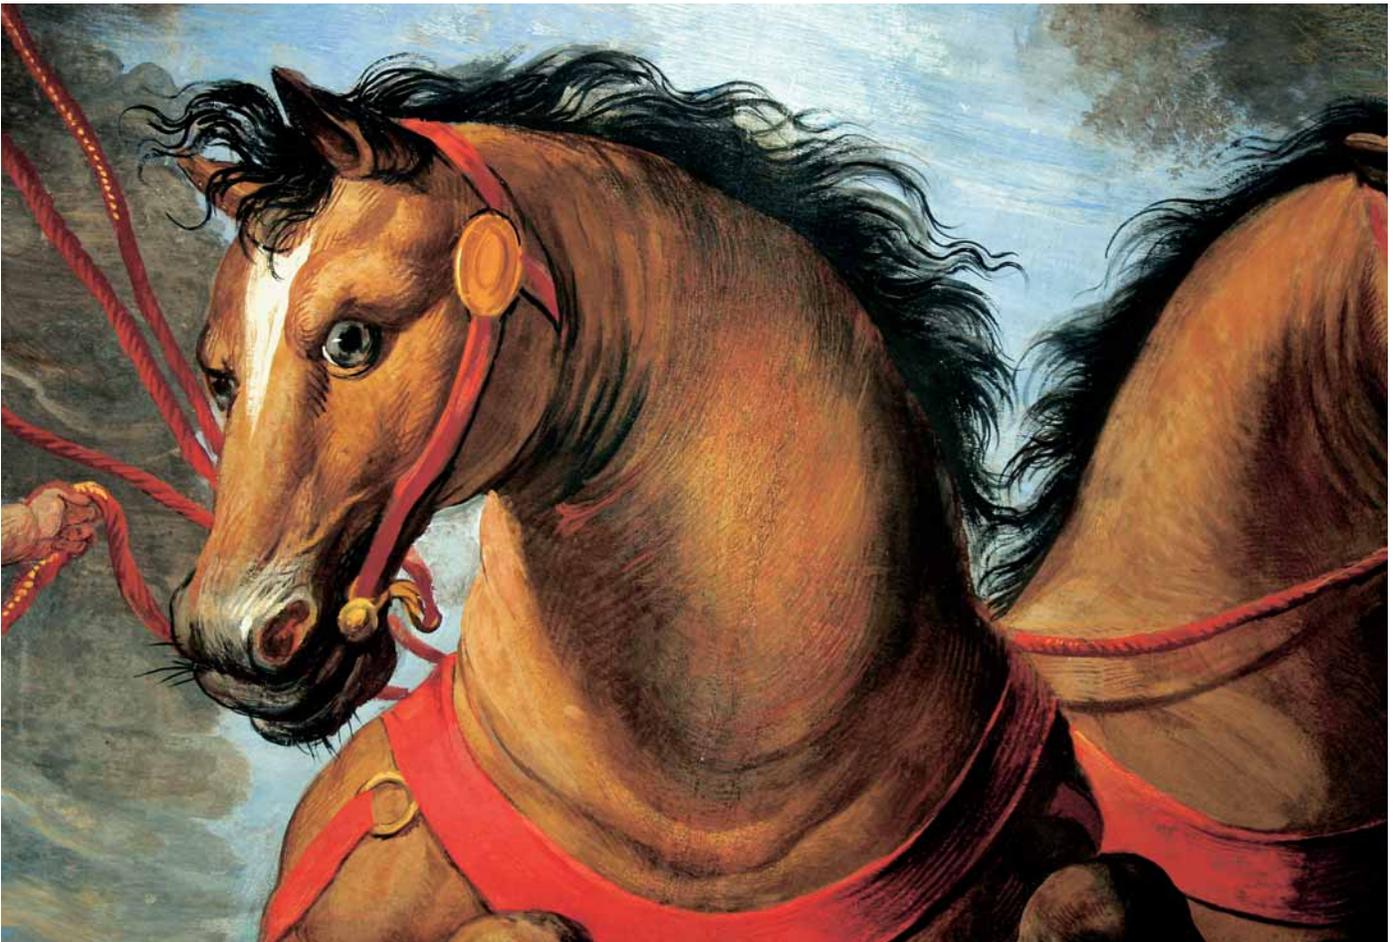
Particolare dell' "Apoteosi di Ercole" prima e dopo l'intervento di restauro: Ercole e Artemide

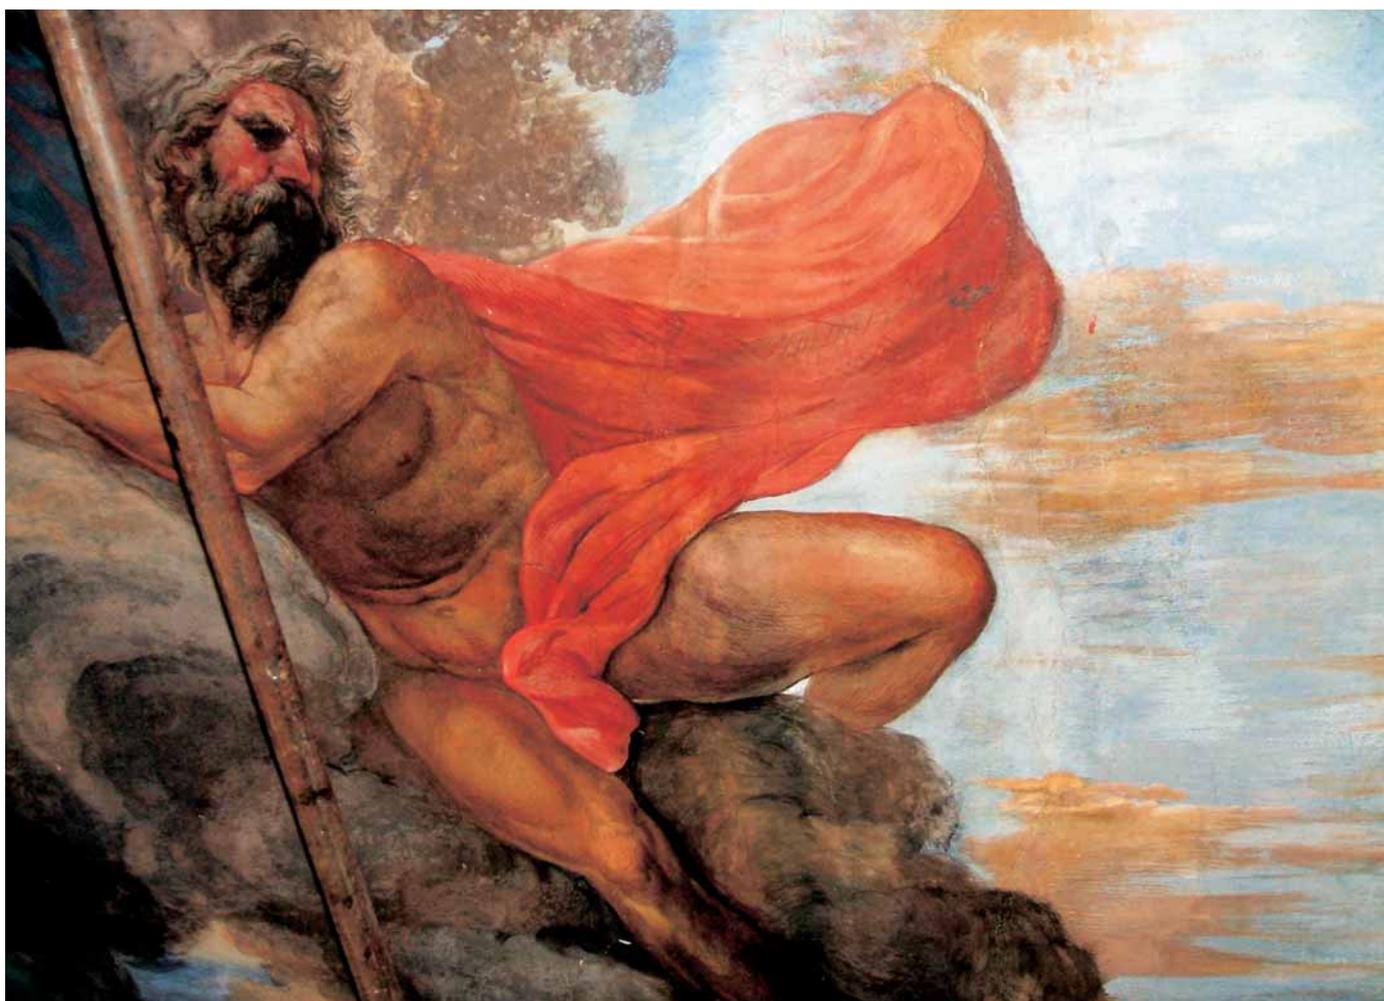
Fasi di restauro di un particolare dell' "Apoteosi di Ercole"

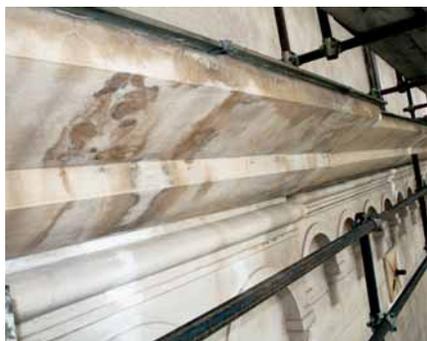
Particolare del cornicione

In particolare l'intervento di pulitura dell'intonaco è stato effettuato con macchina idropulitrice che spruzzava a bassa pressione sulle superfici in quanto, anche se non eccessivamente degradate, risultavano sporche da depositi e croste nere che si erano solidarizzate principalmente per gravità (smog atmosferico) non intaccando comunque la natura chimica del materiale.

La superficie a contatto con gli agenti atmosferici è stata trattata dall'alto verso il basso intervenendo con una modesta azione meccanica e dilavante, grazie alla quale gran parte dei depositi sono stati asportati con successo; inoltre tutti gli organismi vegetali visibili (muschi, licheni e vegetazione superiore) il cui sviluppo era stato favorito dalla ruvidità stessa dell'intonaco sono stati rimossi con l'ausilio di un trattamento biocida in soluzione acquosa per irrorazione. Infine è stata effettuata una velatura di pigmento colorato per uniformare i cromatismi della facciata prospiciente su piazza Indipendenza e sul cortile della Fontana con un trattamento finale del basamento in tufo con sostanze protettive-conservative-idrorepellenti-traspiranti mediante l'uso di resine silossaniche.

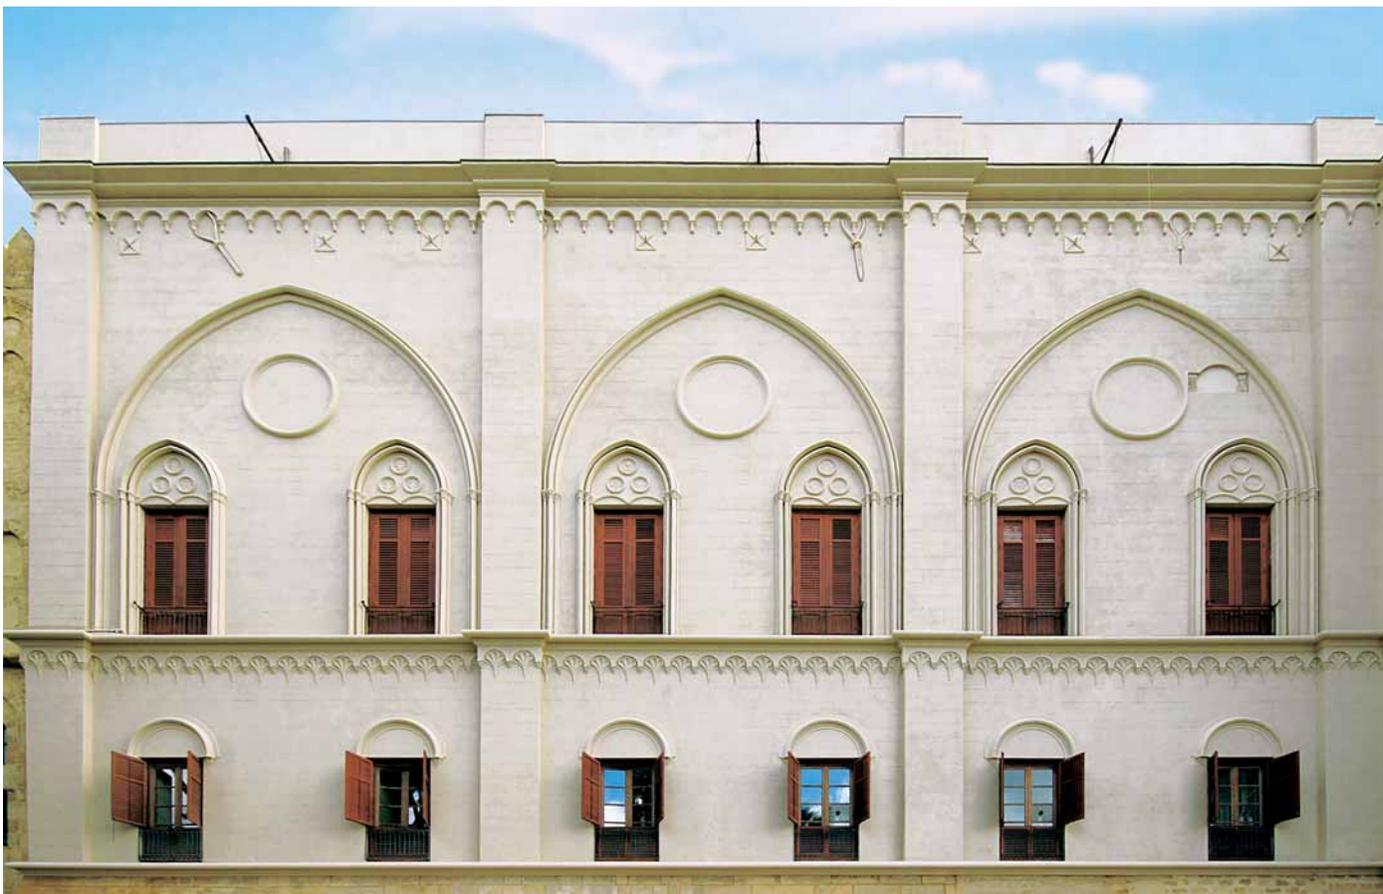
Il fronte di Sala d'Ercole dopo l'intervento di restauro

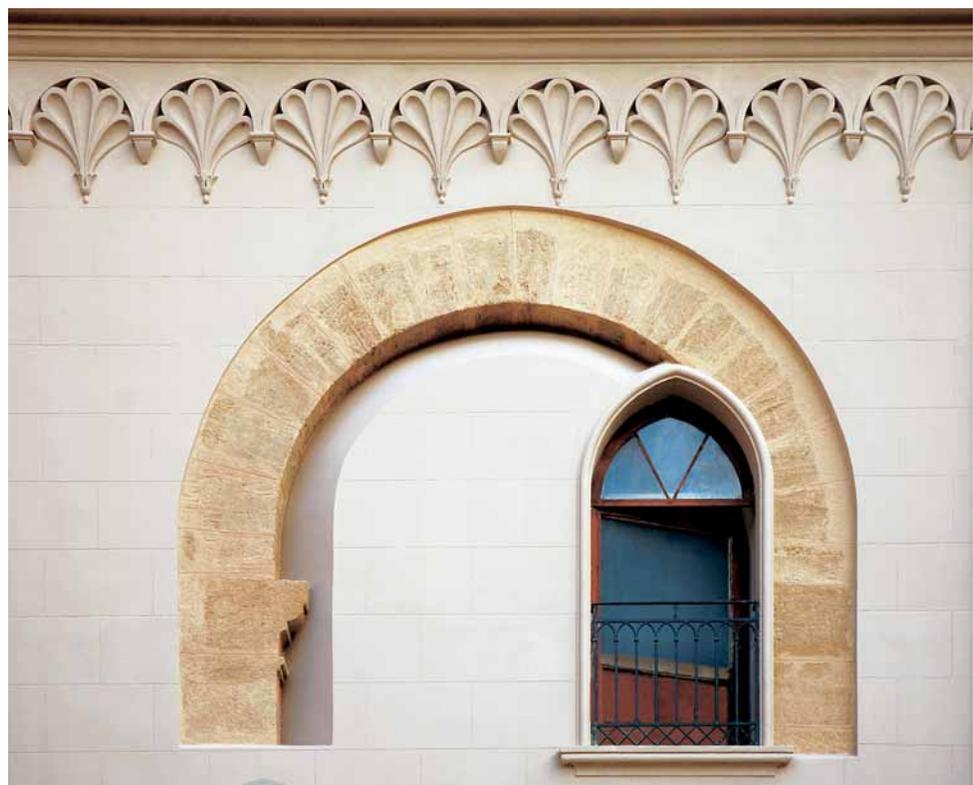
L'arco cinquecentesco restaurato

Si è provveduto quindi all'eliminazione delle vecchie stucature con mezzi meccanici, all'applicazione di argille assorbenti per l'eliminazione delle macchie gialle, alla reintegrazione plastica degli elementi modellati (capitello tagliato e tutti gli elementi decorativi lacunosi). Per la sigillatura delle fessurazioni si è utilizzata una malta il più possibile simile in colore e componenti alla materia originaria (una parte di grassello e calce idraulica e due parti di polvere di tufo giallo); il risarcimento delle parti mancanti è stato eseguito con inserti in tufo simile in colore e qualità a quello originario. Le sporgenze e modanature deteriorate sono state ripristinate con una stuccatura costituita da calce e polvere di tufo con grana grossa ad imitazione della superficie tufacea.

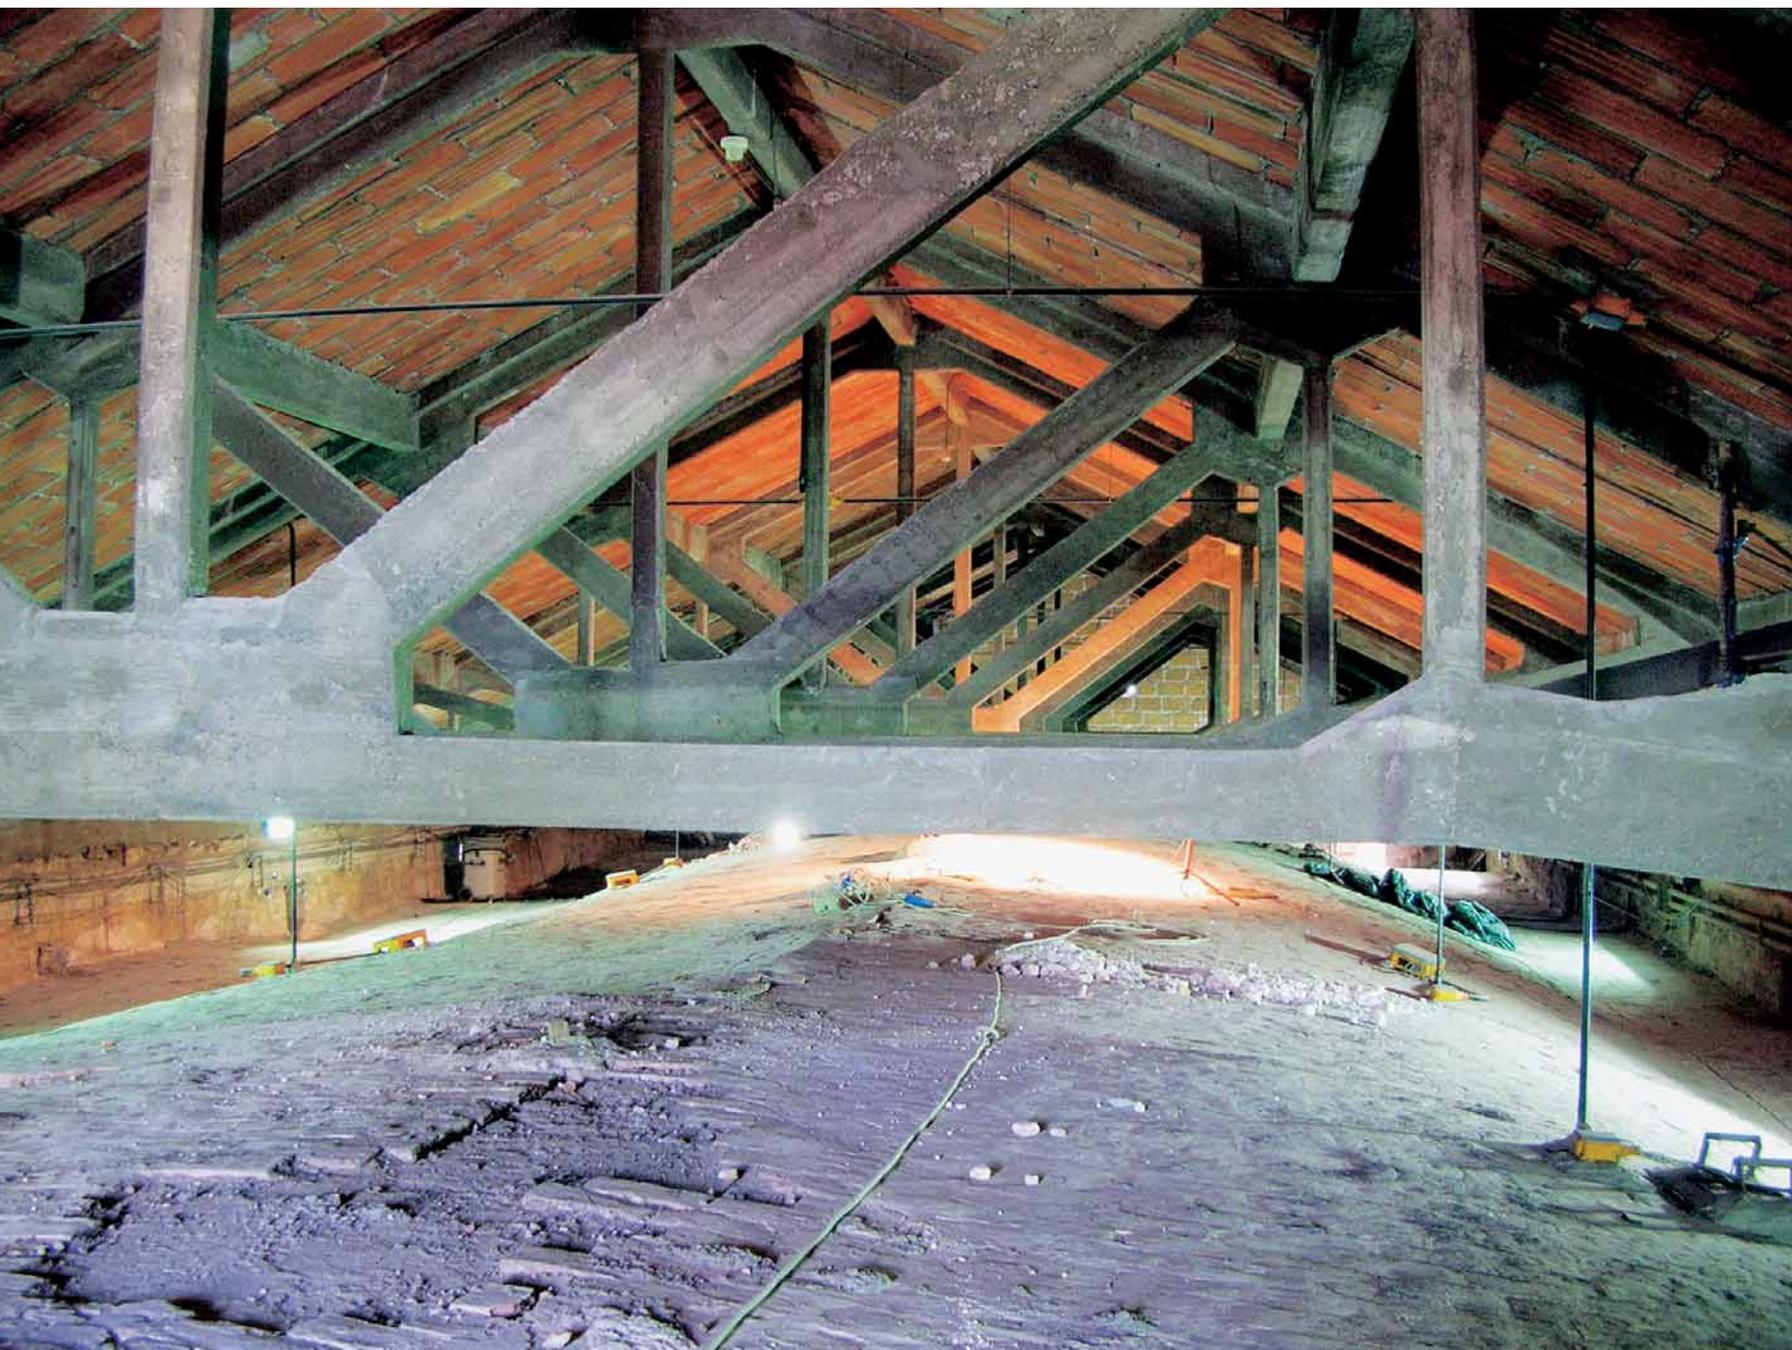
Le strutture che concludono il corpo di fabbrica prima dell'intervento

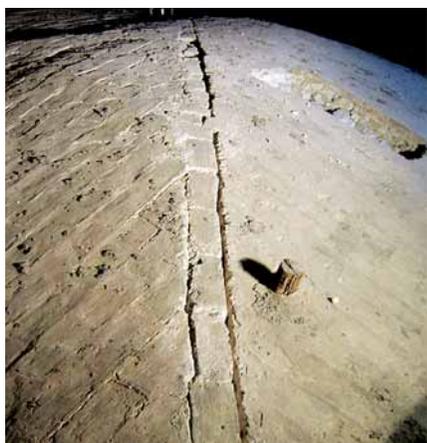
Lesione corrente in chiave

Il significativo evento sismico che il 6 settembre 2002 ha colpito la città di Palermo, ha mobilitato la notevole massa posta in sommità danneggiando la struttura della volta, che è stata interessata da significative lesioni correnti all'estradosso, in chiave, in corrispondenza delle intersezioni fra elementi a diversa curvatura, all'imposta, ed all'intradosso, che è stato interessato da quadri fessurativi variamente orientati, e dal distacco significativo di frammenti dell'intonaco magnificamente decorato.

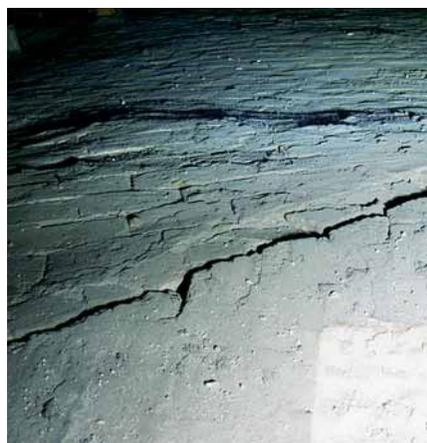
Lesione intersezione elementi a diversa curvatura

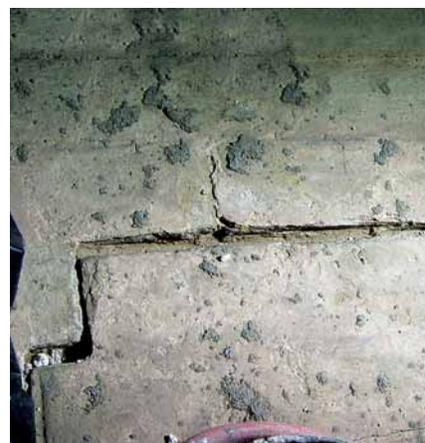
Particolare lesione all'imposta

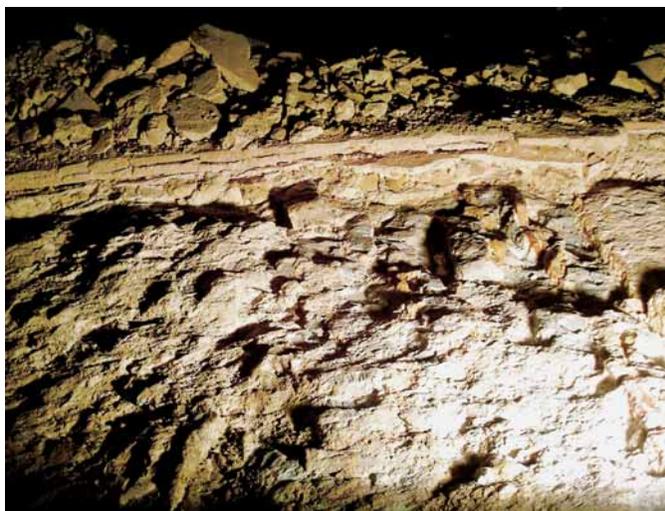
La disomogeneità dell'estradosso

le lesioni significative accertate e diversamente orientate.

L'intervento di consolidamento realizzato, in sintonia con le previsioni progettuali, è stato conseguentemente adeguato all'accertata irregolarità dell'apparecchio voltato e alla constatazione del-

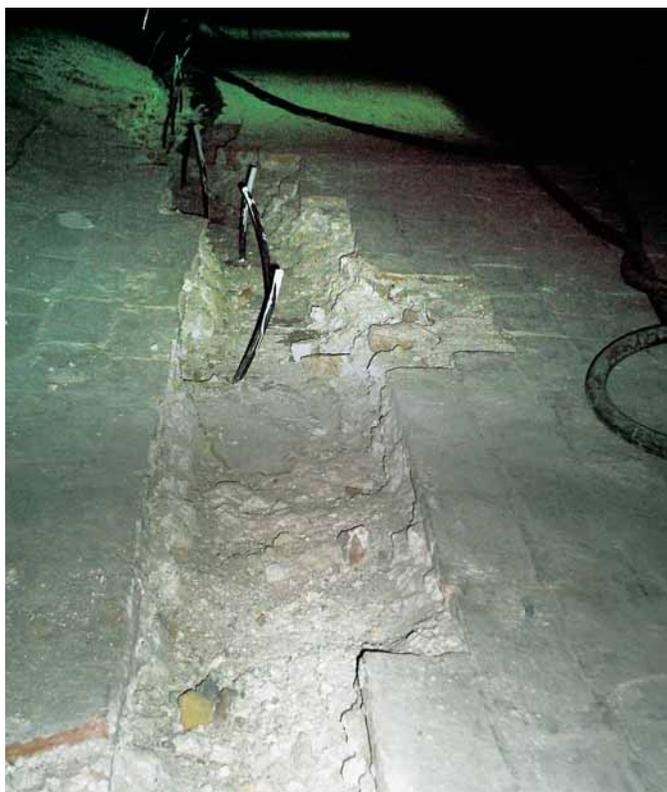
La fascia interessata dall'intervento di cucitura

Le opere di consolidamento sono state condotte procedendo preliminarmente alle operazioni di cucitura delle lesioni significative presenti, e quindi alla realizzazione della prevista gunite sull'estradosso al fine di garantire omogeneità al sistema concio malta.

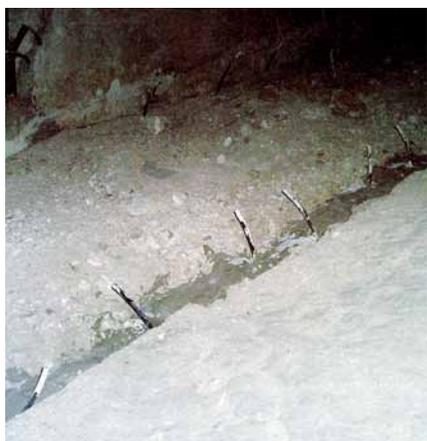
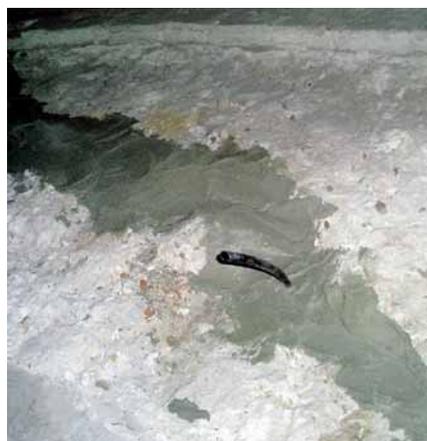
Sarcitura delle lesioni significative

La sarcitura delle lesioni significative è stata condotta utilizzando scaglie di pietra e malta bicomponente fibrorinforzata a base di leganti ad attività pozzolanica, e procedendo con iniezioni di legante idraulico fillerizzato a saturazione per assicurare la continuità in corrispondenza delle lesioni più profonde; l'intervento è stato quindi definito con la posa in opera, seguendo l'andamento della linea di sarcitura, di una fascia di larghezza pari a 30 cm circa di rete apprettata in fibre di vetro, posta in opera fra due strati di malta bicomponente fibrorinforzata di composizione identica a quella utilizzata per le iniezioni.

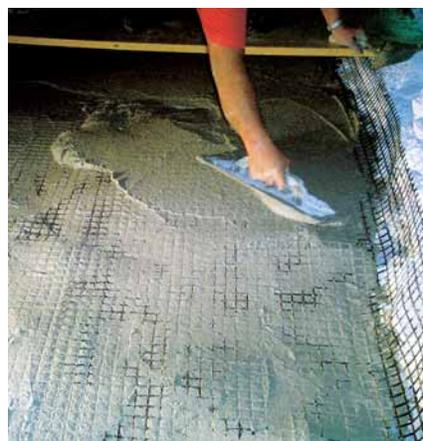
Esecuzione fascia consolidamento estradosso
